"Le pietre e i cittadini"

Progetto nazionale per l'Educazione al Patrimonio 2015-16

SCHEDA STORICO-DESCRITTIVA DEL CENTRO STORICO

La Chiesa di Sant'Agnello è ubicata in via Maddalena antica, una delle principali strade dell'antico borgo di Maddaloni.

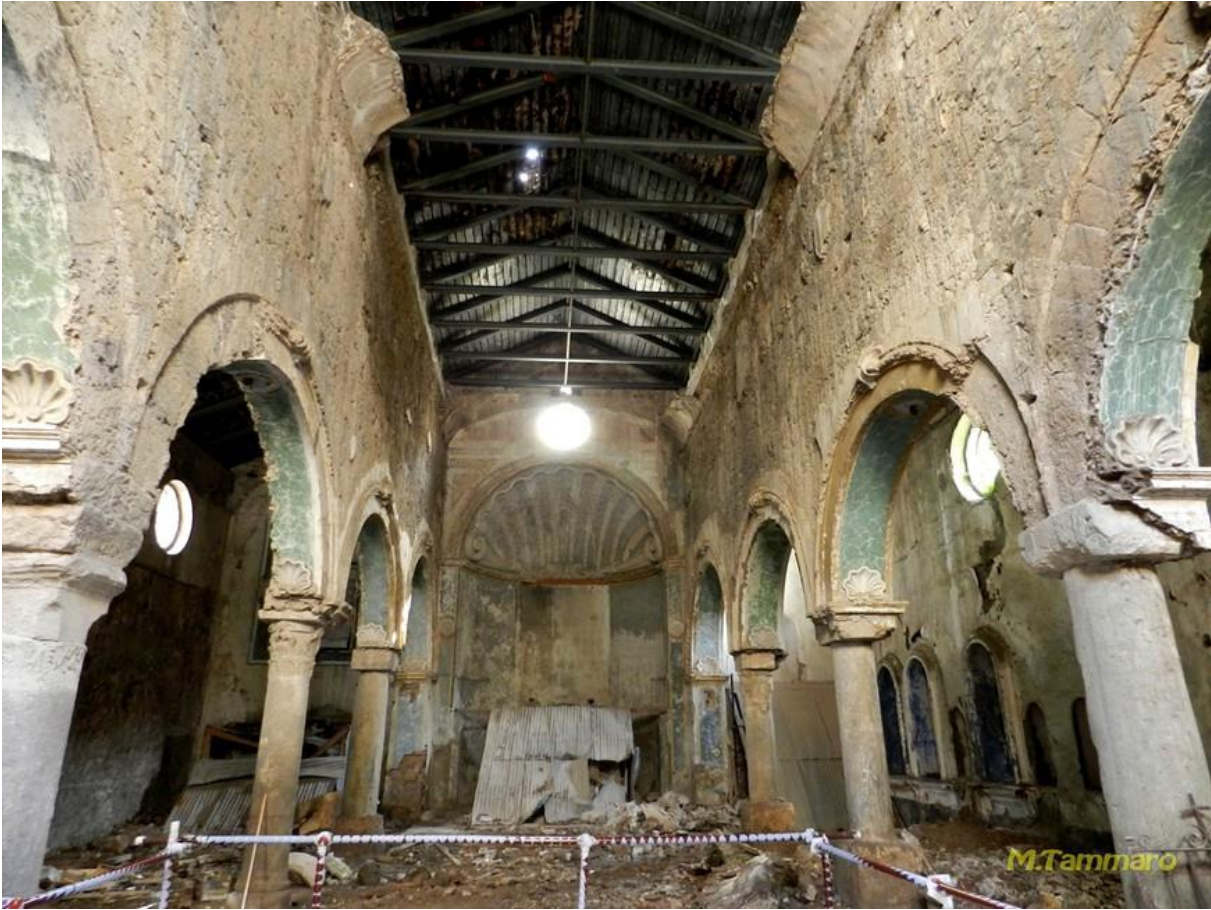
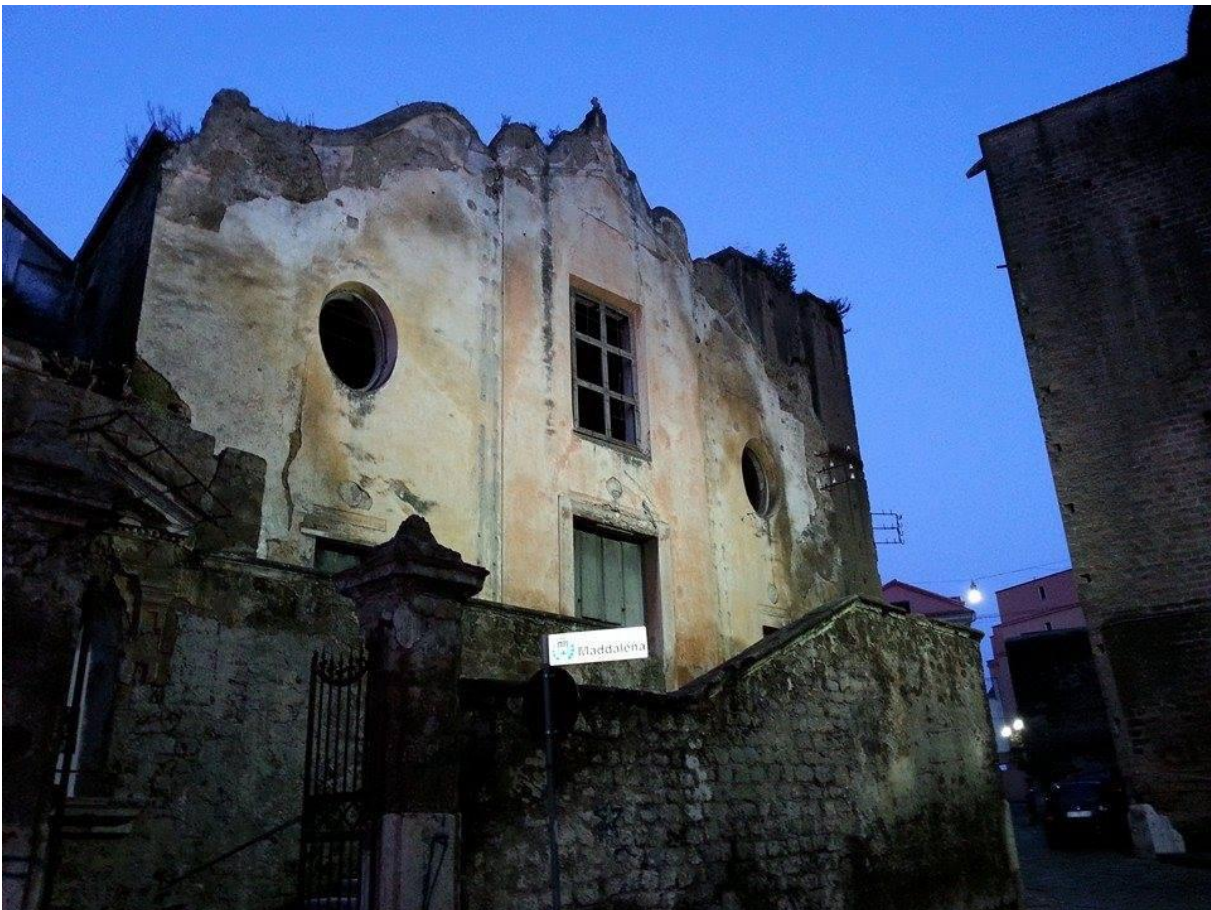
I danni maggiori, ancora irrisolti, restano quelli indotti dal terremoto del 1980, non tanto per l'evento sismico in quanto tale, quanto per le scellerate scelte che ne sono conseguite. Agli effetti del sisma si sommarono, di lì a poco, quelli dovuti ad un'eccezionale nevicata che provocò il crollo delle coperture e di gran parte delle sottostanti volte in foglio. Ne seguì la realizzazione di una copertura provvisoria in carpenteria metallica, che ha assunto poi carattere definitivo; essa si mostra incongrua sia sul piano tipologico che formale. A ciò si deve aggiungere l'intervento di demolizione degli stucchi e degli intonaci settecenteschi in nome di una ricerca delle strutture architettoniche della fase "primigenia"; il risultato, tuttora visibile, è che dell'antica struttura si è trovato ben poco, mentre di quella più recente settecentesca è andato perso molto. Altri danni furono arrecati alla pavimentazione nella vana ricerca di una cripta ove tra le altre cose si sarebbero dovute rinvenire le spoglie di S. Augusto, vescovo di Calatia nel IV sec.

La chiesa necessita di un urgente intervento di consolidamento e di rifacimento del tetto seriamente compromesso dagli effetti corrosivi della ruggine prodotta dalla struttura metallica realizzata in via provvisoria dopo il terremoto dell'80.
